# PRAKTIJKSTAGE VAN HET VERVOER EN LOSSING VAN ONZE POSTDUIVEN

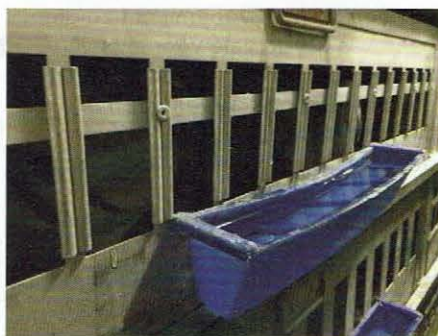
gevulde drinkbak aan de achterzijde van de mand. De strip aan de bovenzijde van de drinkopeningen voorkomt dat de duiven hun vleugels blesseren.

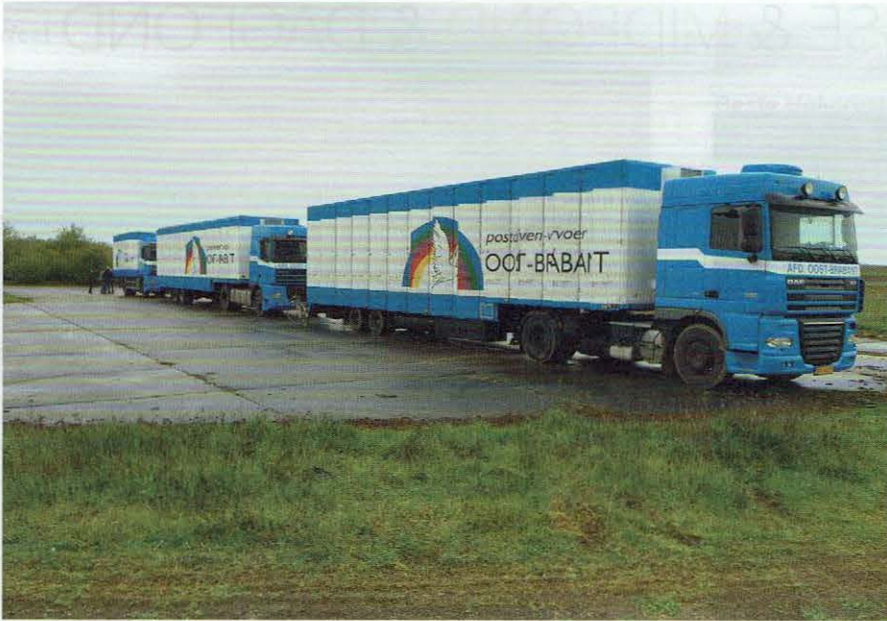
drie wagens achter elkaar opgesteld op de losplaats, met de deuren op een kier zodat de duiven niet in de koude wind zitten.
