Optimalisatie ventilatie duivenwagens Afdeling Oost-Nederland – Deel 2: klimaatmetingen in de duivenwagens, seizoen 2012

Augustus 2012

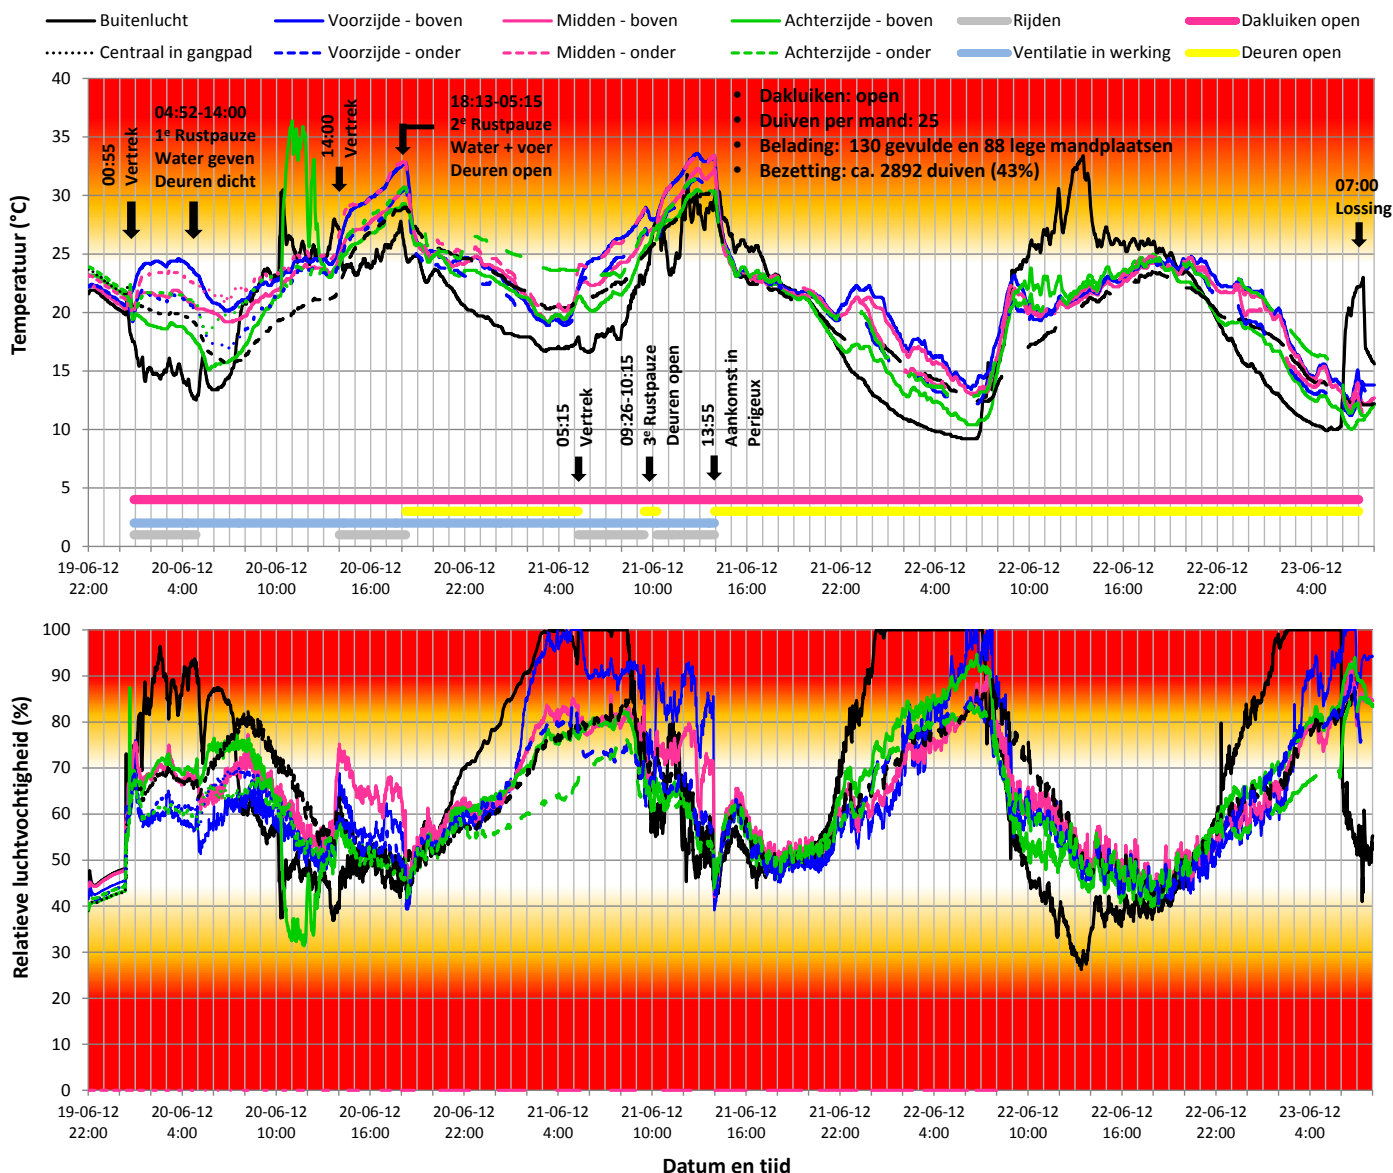
Figuur 10 Verloop van de temperatuur (boven) en relatieve luchtvochtigheid (onder) tijdens het vervoer van vlucht A25

Tabel 8 Statistieken van temperatuur en luchtvochtigheid tijdens het feitelijk rijden van vlucht A25

Positie	T				RV		
	Min	Gem	ΔT	Max	Min	Gem	Max
Buitenlucht	12.6	21.4	-	31.8	12.6	61.0	100.0
Voorzijde - boven	22.2	27.8	6.5	33.6	51.5	73.3	100.0
Voorzijde - onder	19.7	25.7	4.3	31.5	48.0	63.0	78.6
Midden - boven	20.1	25.8	4.4	32.3	57.2	71.9	85.9
Midden - onder	19.9	27.6	6.2	33.4	-	-	-
Achterzijde - boven	17.4	24.1	2.7	30.5	46.9	65.0	82.7
Achterzijde - onder	19.4	25.8	4.5	31.4	45.6	60.5	76.5
Centraal in gangpad	19.0	24.4	3.0	30.3	45.0	66.0	84.8

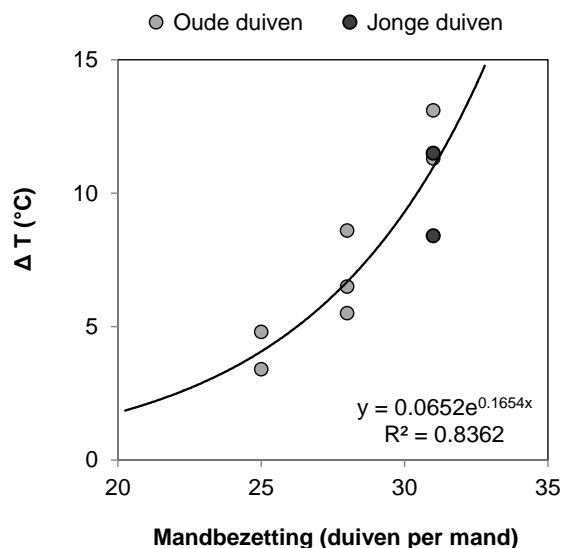
Figuur 12 De gemiddelde ΔT (binnentemperatuur minus buitentemperatuur = de opwarming van de buitenlucht door de duiven; elke stip is een vlucht en is het gemiddelde van zes mandplaatsen) als functie van het aantal duiven in een Ruco-mand

- De gegevens uit deze negen transporten suggereren, wanneer gezamenlijk geanalyseerd in paragraaf 3.4, een **effect van mandbezetting op de warmteproductie van de duiven en op de ΔT die in de wagen ontstaat**. Wanneer de gemeten ΔT wordt weergegeven als functie van de mandbezetting (het aantal duiven per mand), dan blijkt er een sterke relatie te bestaan tussen deze twee variabelen: hoe meer duiven in de mand, hoe hoger de ΔT in de wagen (zie Figuur 12). Dit beeld komt overeen met de klimaatkamerexperimenten van Jos Gorssen [2]. In dit onderzoek werden verschillende Ruco-manden met doffers en duivinnen in klimaatkamers geplaatst. De manden verschilden in mandbezetting. De onderzochte mandbezettingen waren: 14, 21, 25, 31 en 42 duiven in een Ruco-mand (respectievelijk 630, 420, 350, 280 en 210 cm² per duif). Gekeken werd naar effecten van de mandbezetting op het gedrag en de warmteproductie van de duiven. Van 25 naar 42 duiven per mand, nam de warmteproductie t.g.v. activiteit van de op elkaar reageerde duiven met ongeveer 50% (duivinnen) en 30% (doffers) toe. Bij minder dan 25 duiven per mand werd nog slechts een beperkte verlaging van de warmteproductie gevonden. Gorssen concludeert dat bij het niveau van 25 duiven per Ruco-mand (350 cm² per duif) de duiven kennelijk voldoende afstand tot elkaar kunnen bewaren, zodat gedrag van de ene duif niet telkens met gedrag van een buurduif wordt beantwoord, met de daarbij gepaard gaande warmteproductie.

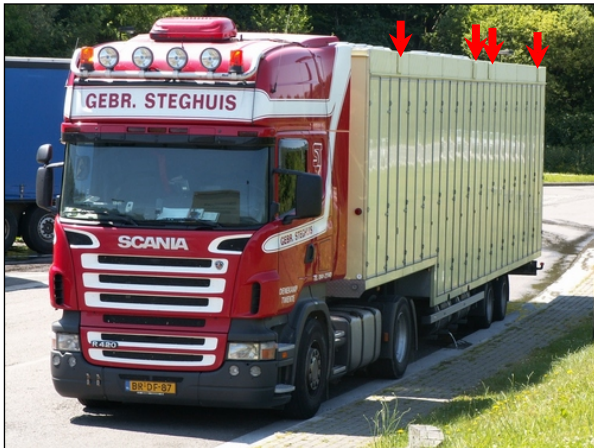
- a. Zijaanzicht linkerzijkant duivenwagen
- per zijde: 4 kolommen van 7 mandlagen (boven trekker) + 9 kolommen van 9 mandlagen = 109 manden per zijde, totaal aantal manden: 218
 - kleur: licht geel
 - *rode pijlen*: vier uitgaande zijwandventilatoren (95 m³/h elk)

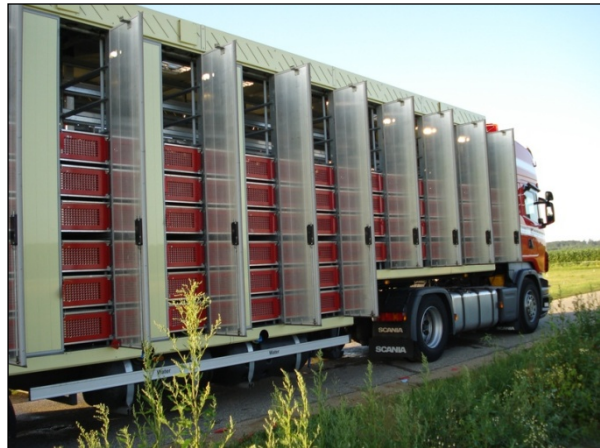
- b. Zijaanzicht rechterzijkant duivenwagen
- Ruco-manden
 - ca. 3 cm verticale tussenruimte tussen manden
 - ca. 30 cm verticale ruimte boven bovenste mandlaag, met diagonale roosters in zijwand

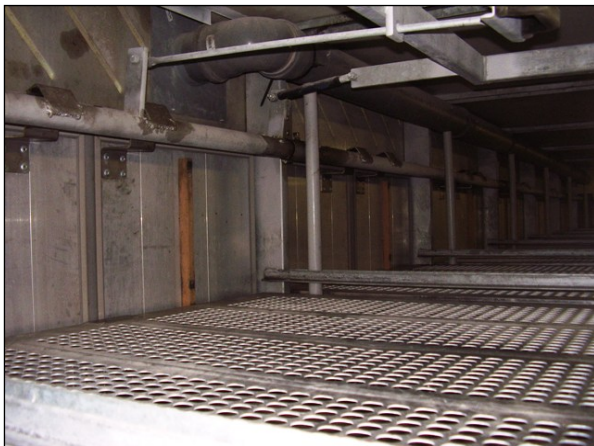
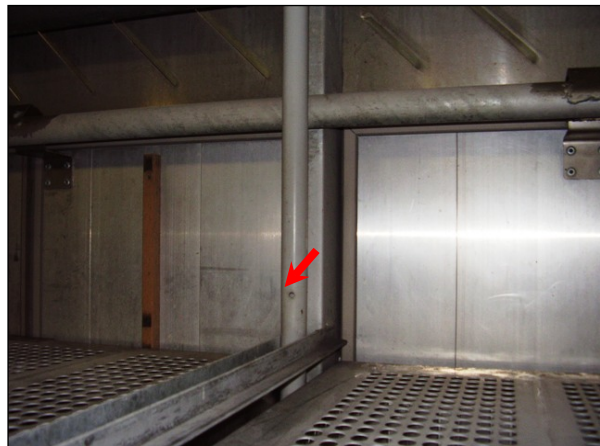
- c. Afzuigsysteem met achtereenvolgens (van buiten naar binnen): ventilator - horizontale PVC-buis (Ø 110 mm) - vertakt in verticale PVC-buizen (Ø 32 mm) met gaatjes(2 per mandhoogte) van Ø 7 mm

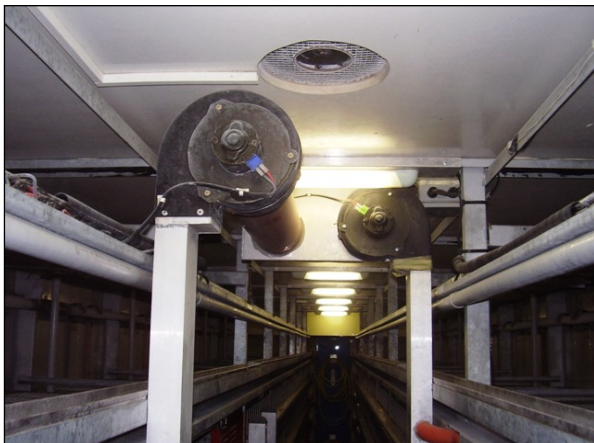
- d. Dakventilator (middelste van de drie) in plafond middengang

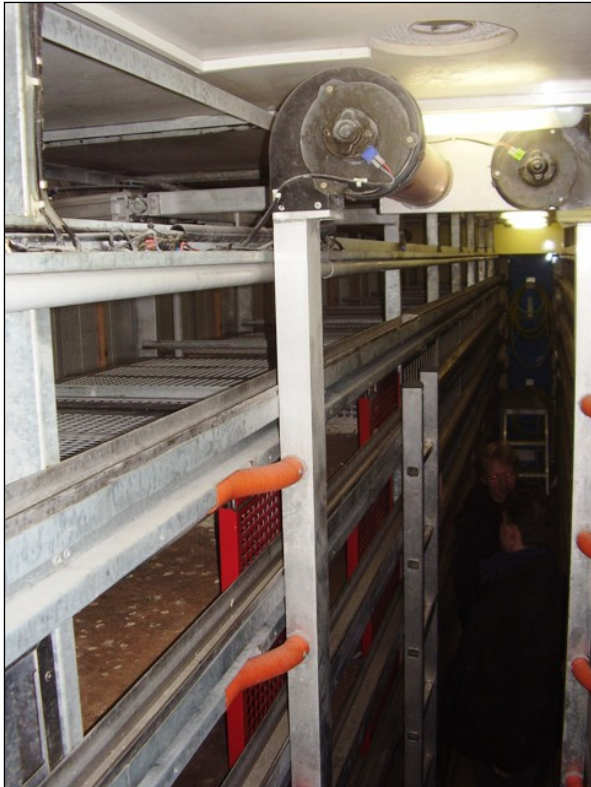
e. Centrifugaal ventilatoren halverwege de wagen, via verticaal kanaal en oranje slangen naar horizontale PVC-buizen (Ø 32 mm) met per mandplaats vijf gaatjes (Ø 7 mm)

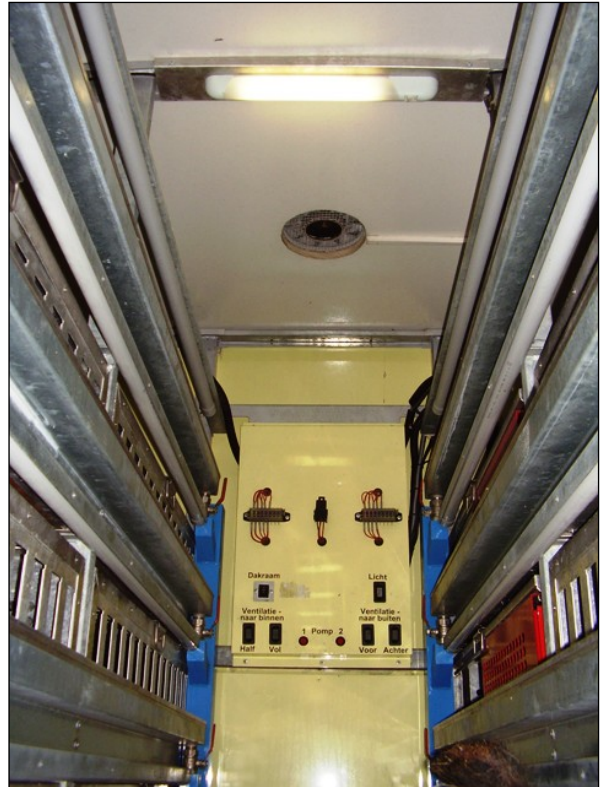
f. Achterzijde wagen met dakventilator (610 m³/h) in plafond
