Optimalisatie ventilatie duivenwagens Afdeling Oost-Nederland – Deel 4: klimaatmetingen in aangepaste duivenwagens, seizoen 2013

Oktober 2013

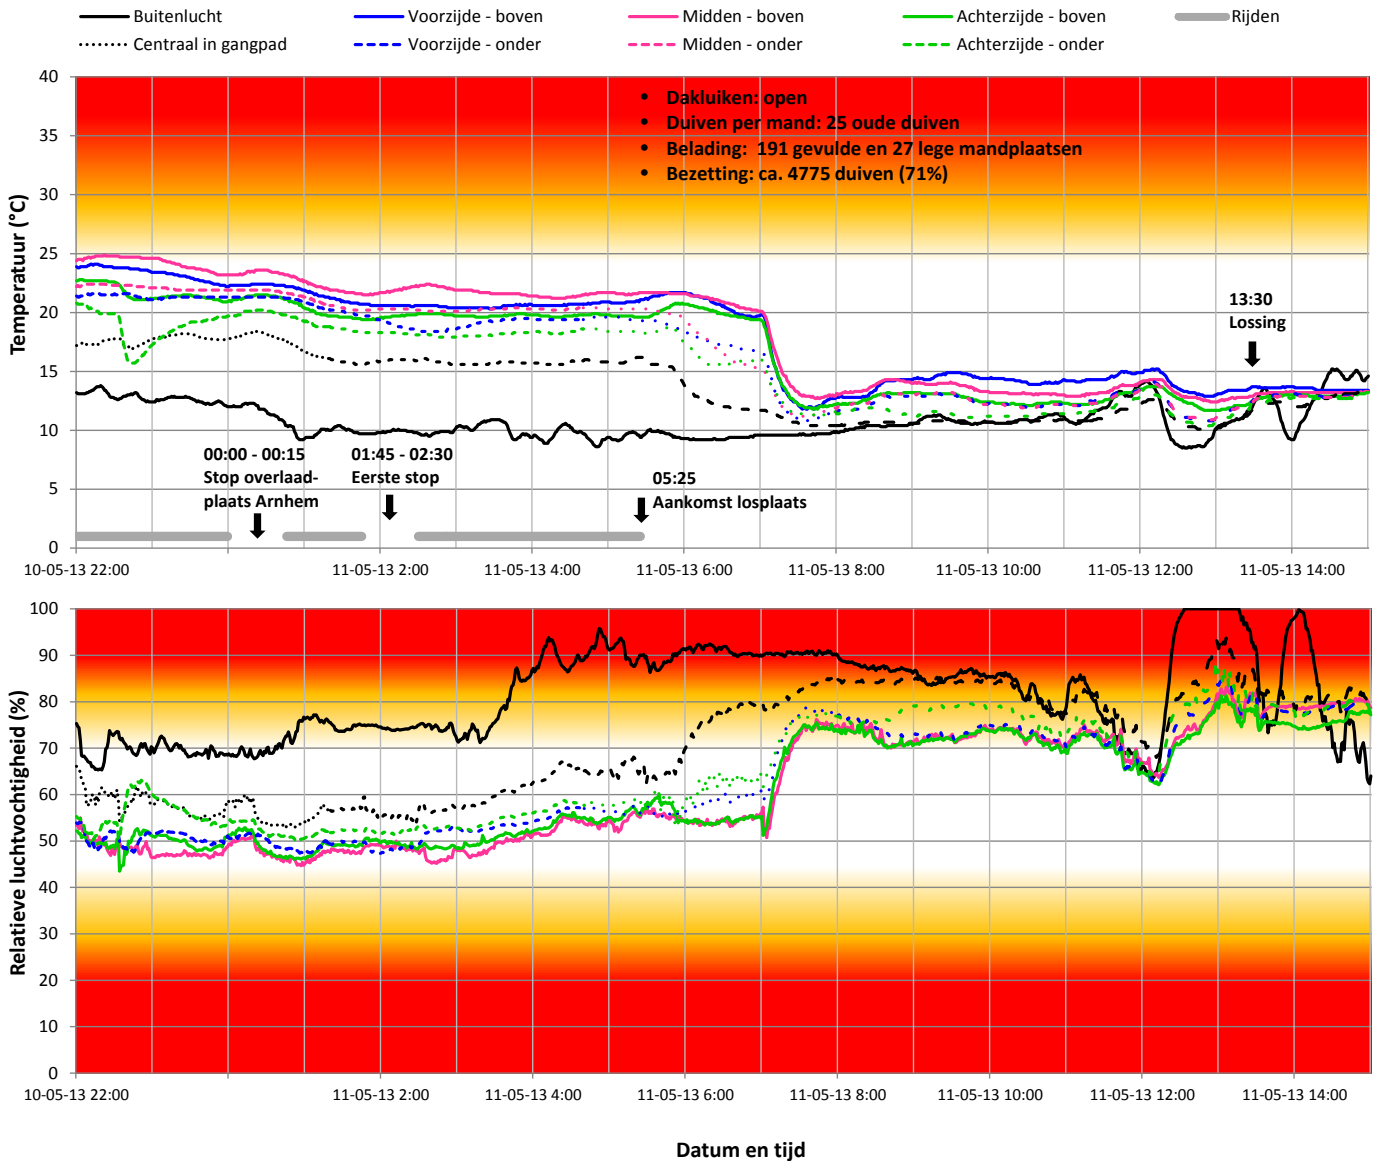
Figuur 1 Verloop van de temperatuur (boven) en relatieve luchtvochtigheid (onder) tijdens het vervoer van vlucht V19

De gemiddelde ΔT in de wagen (over de zes meetmanden) tijdens het feitelijk rijden bedroeg **9,9 °C**

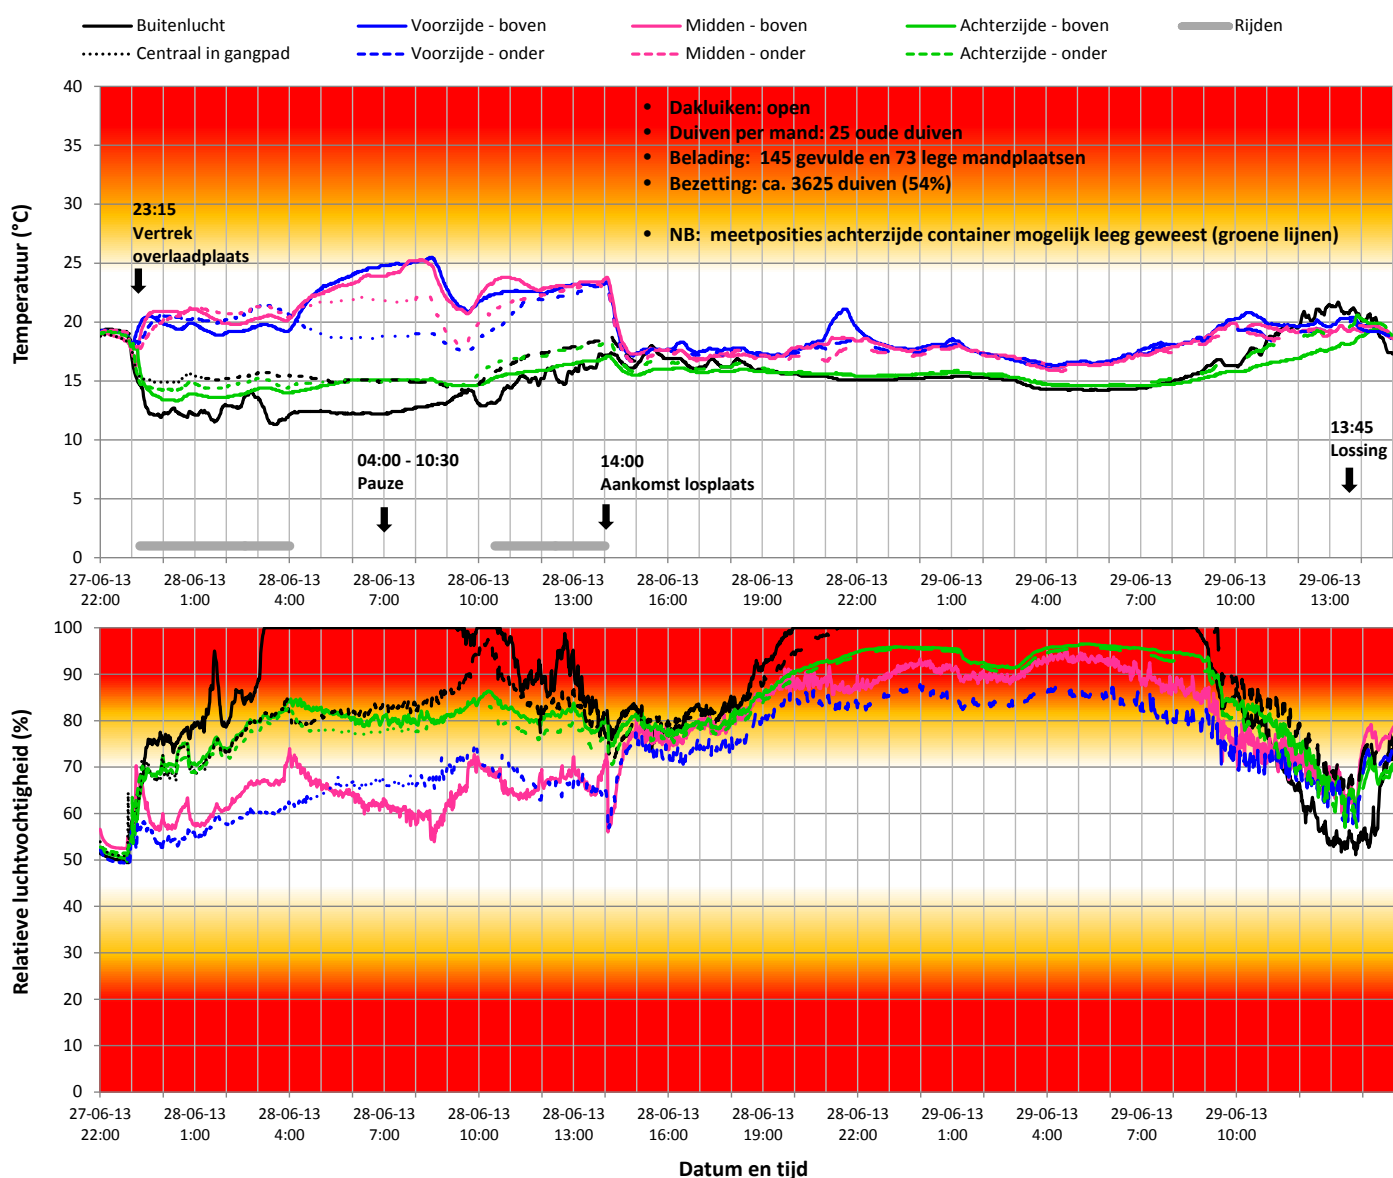
Figuur 2 Verloop van de temperatuur (boven) en relatieve luchtvochtigheid (onder) tijdens het vervoer van vlucht M26

De gemiddelde ΔT in de wagen (over de vier meetmanden) tijdens het feitelijk rijden bedroeg 7,5 °C

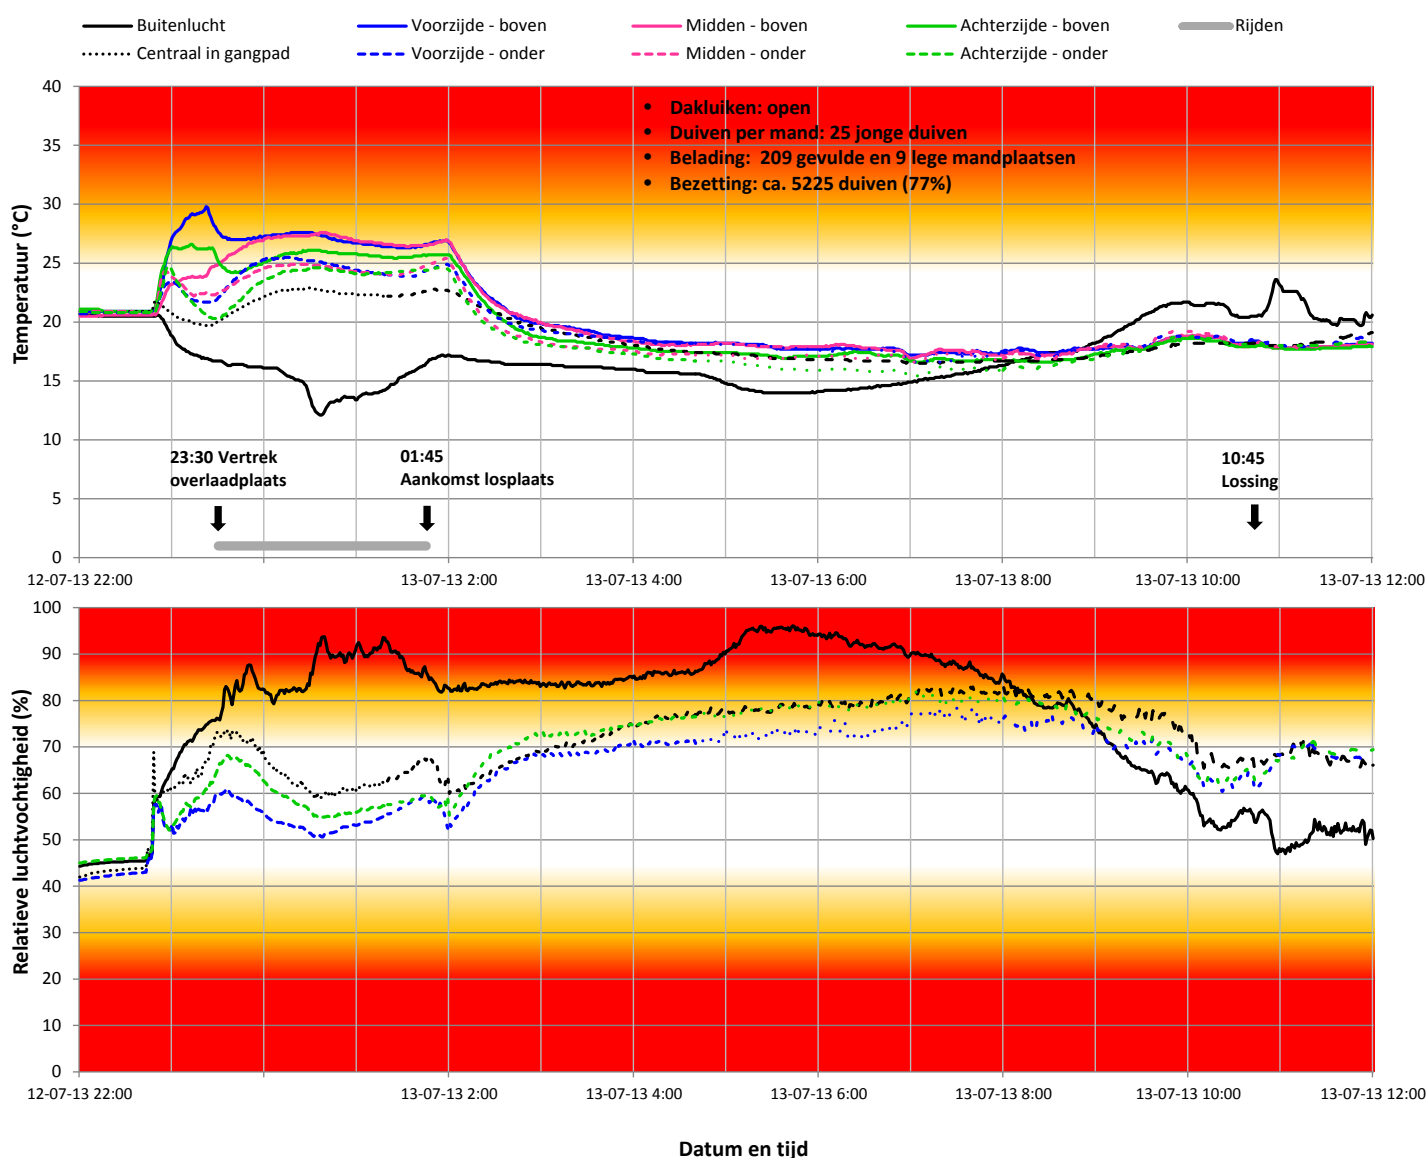
Figuur 3 Verloop van de temperatuur (boven) en relatieve luchtvochtigheid (onder) tijdens het vervoer van vlucht J28

De gemiddelde ΔT in de wagen (over de zes meetmanden) tijdens het feitelijk rijden bedroeg **10,4 °C**

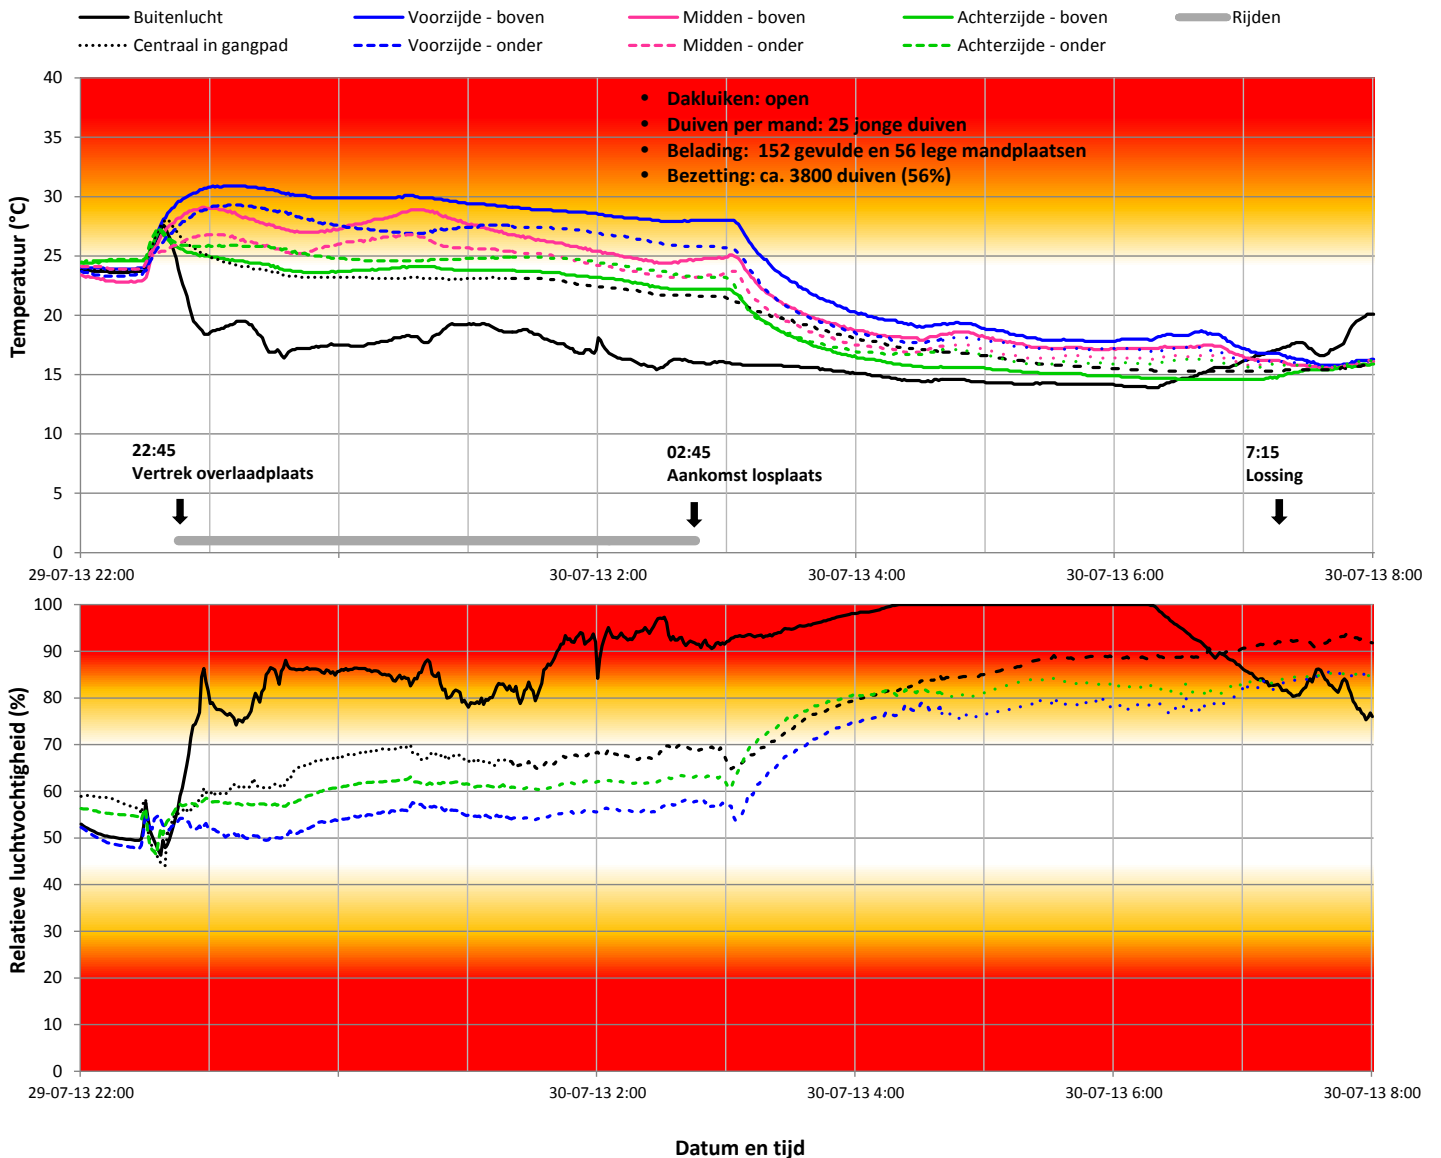
Figuur 4 Verloop van de temperatuur (boven) en relatieve luchtvochtigheid (onder) tijdens het vervoer van vlucht J30

De gemiddelde ΔT in de wagen (over de vijf meetmanden) tijdens het feitelijk rijden bedroeg 9,1 °C
